水力発電所の塗装修理工事での有機溶剤中毒

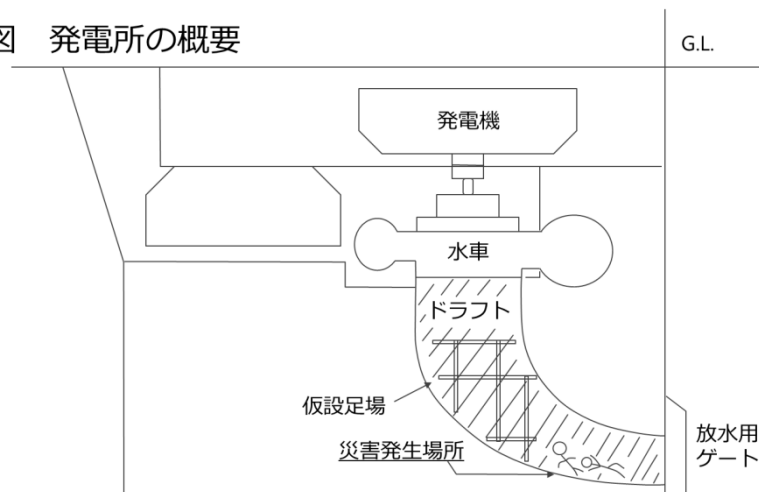
図 発電所の概要

水力発電所で水車を回した水が放水用のゲートまで導かれる水路となる箇所（以下ドラフトと記載）

定期修理でドラフト内部の塗装を行ったが、塗り残しと塗装不良箇所が生じたため、作業者がドラフト内に入り、仕上げ塗装をした。塗装中にドラフト内にいた1名は座り込み、1名は動けなくなった。

病院に連れて行き、検査等の結果から、2人とも有機溶剤による中毒と診断を受けた。

[5] その他、作業場所の状況、使用する原材料などに応じ、酸素欠乏症、特定化学物質による中毒、爆発・火災等に対する対策も併せて講ずること。
