船倉での木材燻蒸終了後のハッチ等の開放作業中に 酸素欠乏症で死亡

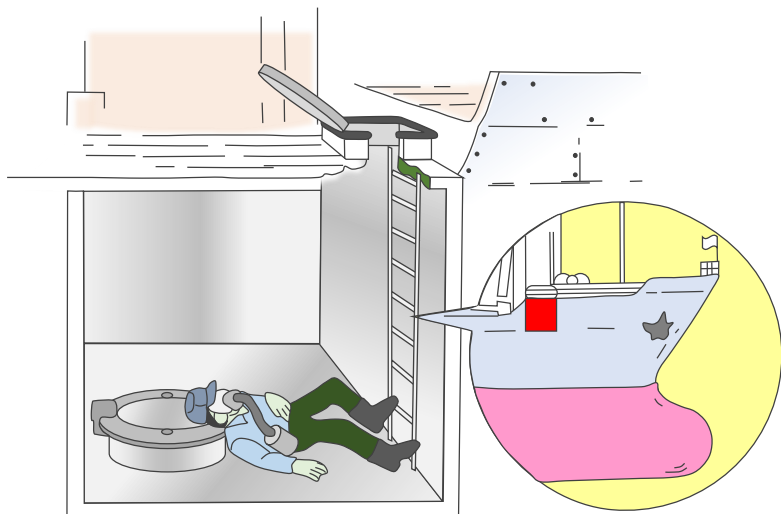
前日に燻蒸が行われた船倉について防疫官立ち会いのもとにガス濃度測定を実施した結果、燻蒸の効果が確認されたので、各船倉のハッチ等の開放作業が開始されたが、被災者が戻ってこなかったため探してみたところ、甲板上でハッチが開いたままの昇降口があるのが発見され、そこから下をのぞくと被災者が防毒マスクを付けたまま仰向けに倒れていた。燻蒸ガスの測定はしたが、酸素濃度の測定はしていなかったため、酸欠状態になってしまった。

酸素欠乏により死亡。

[5] その他、作業場所の状況、使用する原材料などに応じ、酸素欠乏症、特定化学物質による中毒、爆発・火災等に対する対策も併せて講ずること。
