上水道取水場のポンプ井内で発生した一酸化炭素中毒

災害発生時状況略図

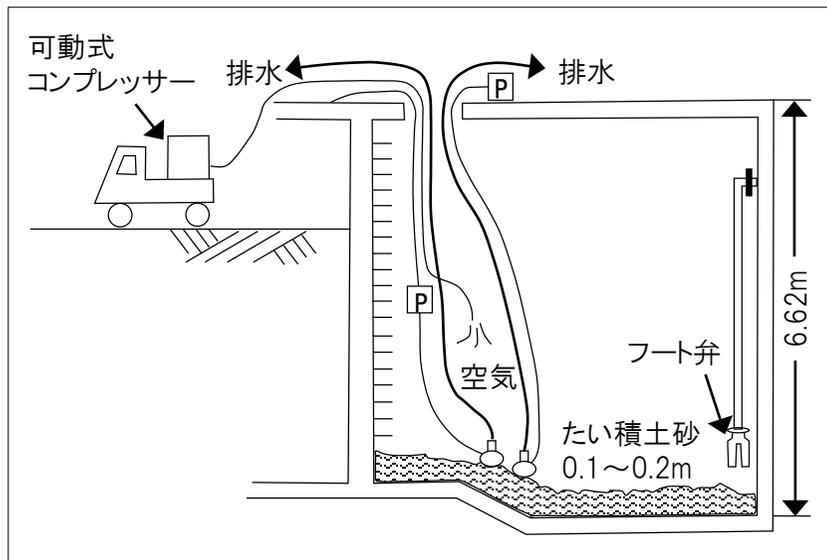
作業員3名はポンプ井内に配管された導水パイプの逆流防止用弁（フート弁）の交換作業を行っていた。水を汲み上げるためにガソリンエンジンを駆動させながら水中ポンプをポンプ井内で使用していたところ、排気ガスがポンプ井内にたまり、作業員3名が体調不良を訴えたり、意識を失ったりした。

ポンプ井外部にいた作業員が災害発生の連絡を行い、かけつけた浄水場職員によりポンプ井内に残った被災者2名を救出し、自力で脱出した1名を踏まえ病院へ搬送され、3名とも11日間入院した。

- [1] 換気の不十分な場所で内燃機関を使用しないこと
- [2] やむを得ず内燃機関を使用する場合には必要な換気量を確保できるような換気装置を用いること
