自動車部品の塗装用治具の塗膜剥離洗浄槽の清掃中に 有機溶剤中毒

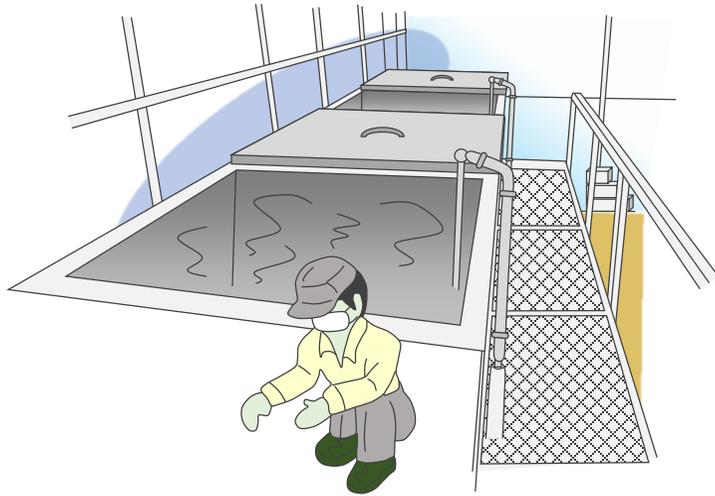
自動車部品製造工場の塗装用治具の剥離洗浄槽

被災者は当日午後3時30分頃から、剥離洗浄槽内に入って塗膜汚泥を取り出す作業を行った。槽の底部まで入り、沈殿物をかき集めて槽外に排出するものであったが、沈殿物を3回排出した午後4時10分頃被災。

発見時、被災者は、水洗槽の底部にしゃがみ込んだ姿勢で倒れていて、意識不明の状態であったが、救急車で病院に運ばれて処置が施され、被災時から約2時間10分後に意識が回復した。

- [1] 塗装用治具の塗膜剥離に有機溶剤を使用しない方式等を採用すること
- [2] 室内の換気設備を整備し、作業環境の測定を行うこと
