# 研究業務中に発生したシアン化水素中毒

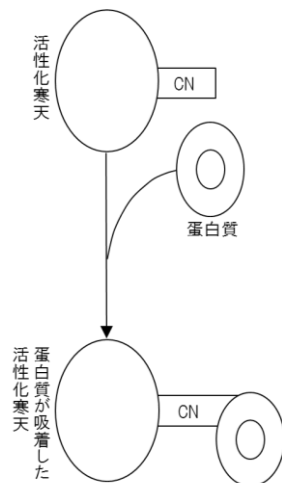
(b) 蛋白質の吸着反応
