# 金属製品の洗浄装置における、非定常作業中の有機溶剤中毒

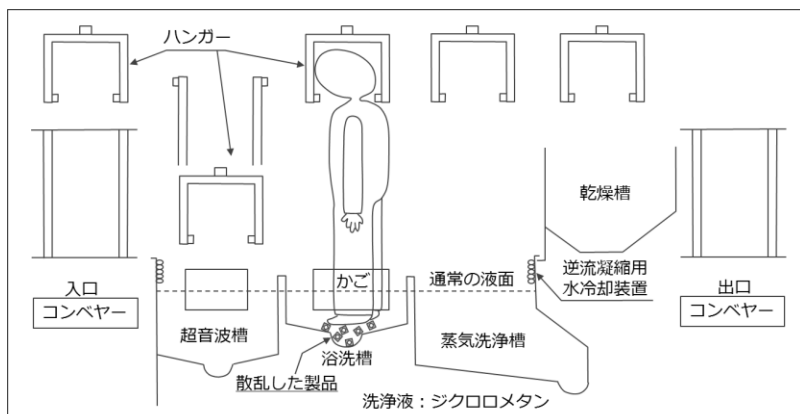
図 洗浄装置断面図 (被災時の状況)

洗浄装置内の浴洗槽にて回転中のかごがはずれ、洗浄中の製品が槽内で散乱したため、洗浄装置内に作業員が入り、散乱した製品を拾い上げた。しかし、洗浄液が半分ほど残っている状態に入ったため、洗浄液に含まれるジクロロメタンの蒸気を吸引し、ばく露。

洗浄液の蒸気を吸入し気を失い、洗浄装置内でハンガーに引っかかった状態であるところを、洗浄担当作業員に発見され、救出された。医師によりジクロロメタン中毒と診断され、15日間休業した。

[1] 洗浄装置内に入る場合は、当該装置内の洗浄液をすべて排出し、十分な換気を行い送気マスク等の保護具を着用すること。
