# パルプ製造工場で硫化水素中毒となり入院

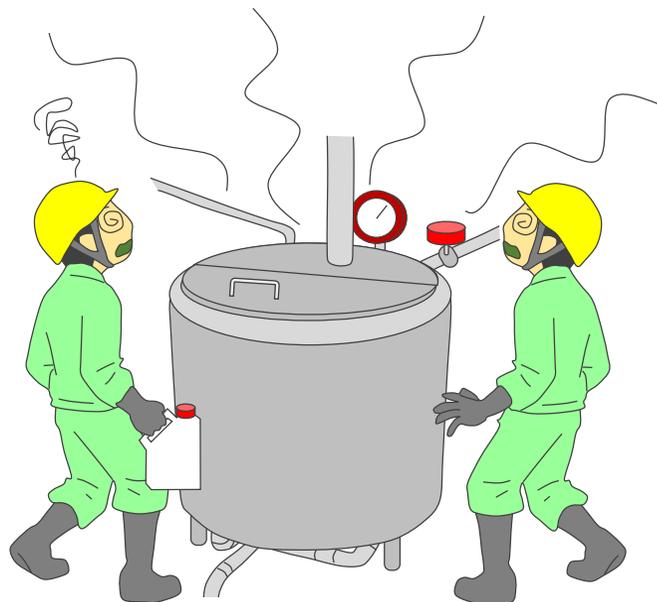
パルプ製造工場の溶解タンク

アルカリ溶液を加熱するヒーターに沈着した炭酸カルシウムの酸洗浄で、ヒーターを洗浄するためにアルカリ溶液のバルブを閉じた後、酸洗浄液を調整するために溶解タンク内の温水に粒状のスルファミン酸を投入した。洗浄中にアルカリ溶液のバルブが確実に閉じていなかったため、アルカリ溶液とスルファミン酸が反応し、硫化水素が発生した。作業員および監視者が硫化水素を吸入し、気を失った。

被災者両者とも意識をすぐ戻したが、救急車で病院に搬送され、硫化水素中毒と診断された。

- 3 同種災害の災害事例やヒヤリハット事例を可能な限り収集して、労働者に周知すること。また、危険予知（KY）活動を積極的に行うこと。
- 4 防毒マスクの着用や換気装置の稼働などの安全対策を講じること。
