配管工事で硫化水毒中毒

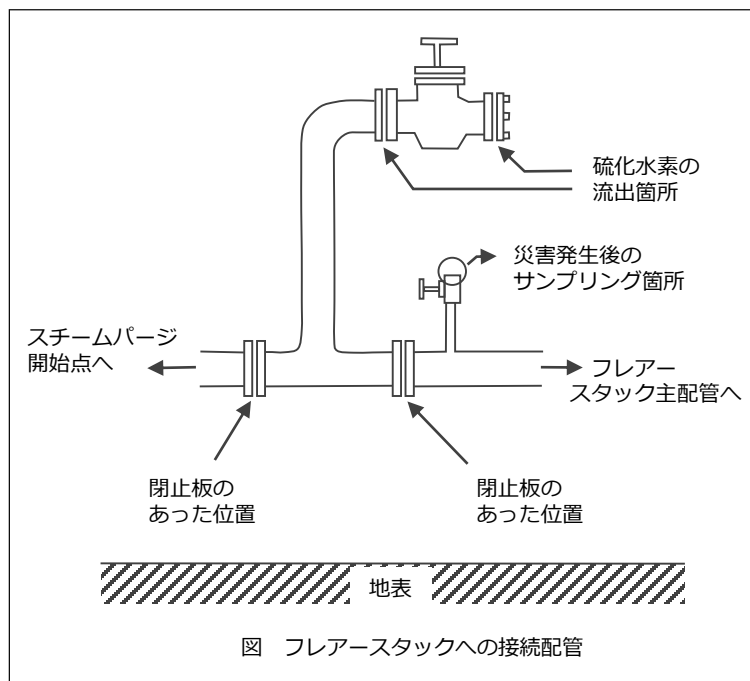
製油所のフレアースタック（石油精製時に発生する可燃性廃ガスを燃焼処理するための設備）の接続配管（場内各施設から接続される大口径配管とその枝管）

作業者は、LPGタンクからLPGをフレアースタックの助燃ガスとして供給する接続配管の取付時に、間違えて取り付けたバルブ、及びその取付フランジの交換作業を行っていた。バルブの取付と並行して接続配管の閉止板を取り外したところ、大口径配管側との接続バルブが未閉止だったため、フランジやバルブから硫化水素を含んだ可燃性ガスが噴出し、風下にいた作業者がガスを吸引し倒れ込んだ。

周囲の作業者により7～8m離れた場所へ被災者が避難され、自力で意識を回復したが、頭痛を訴えたため、酸素吸入させるとともに救急車で病院に収容した。

- 4 換気装置などにより、十分に換気すること。
- 6 測定その他の方法により、作業者が健康障害を受ける恐れのないことを確認すること。
- 8 作業に従事する作業者に必要な保護具を使用させること。

リスクアセスメントを実施し、ガスの発生が予見される環境や作業がある場合、リスク低減措置に加え、ガス検知警報器で安全確認をしながら作業されることを、お勧めいたします。

また、換気効果の確認には、ガス検知警報器で環境濃度を確認することが有効です。
