アセトニトリルを用いて遠心分離機内の結晶を洗浄する作業中、 中毒に罹る

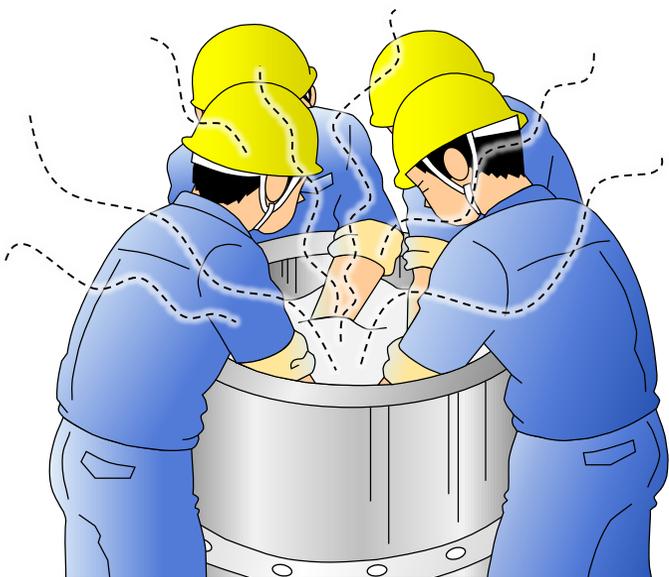
反応釜で生成した結晶を遠心分離機に移し、結晶をろ過後、アセトニトリルをかけながら洗浄。洗浄が不十分だったため、遠心分離機内に手を入れて行う、練り洗いの方法に切り替えた。作業に邪魔な遠心分離器の局所排気装置のダクトを取り外し、作業を行ったところ、アセトニトリルの蒸気を吸引し、ばく露。

翌日、結晶の練り洗い作業に従事した作業員4名が、脱力感があるとの異常を訴えたので、病院に赴き診察を受けたところ、アセトニトリル中毒と診断された。

[2] 有害物を取り扱う作業に際しては、MSDS（製品安全データシート）に記載されている危険・有害性を確認し、必要な保護具を備え付け、その使用を徹底すること。
