# 研究業務中に発生したシアン化水素中毒

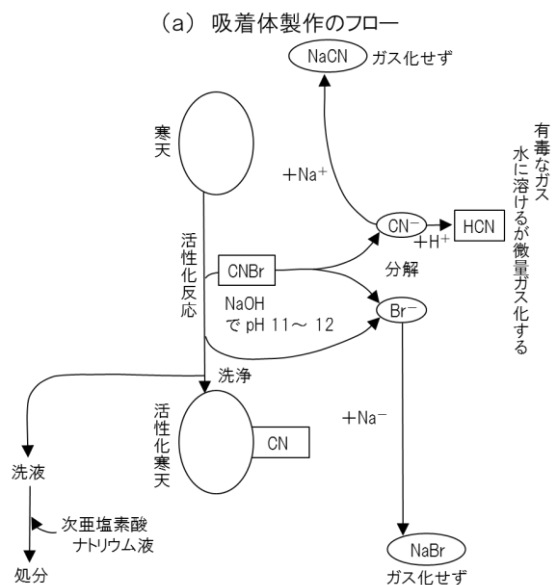
(b) 蛋白質の吸着反応

吸着体を作製した際の後処理工程で、シアン化臭素を除去後の水に、処理を目的として次亜塩素酸ナトリウムを加えたところ、化学反応によりシアン化水素が発生。ばく露防止の措置を取っていなかったため、作業者がシアン化水素をばく露。

[4] 事業者は研究所内のすべての作業について、安全衛生面から検討を行うと共に、その結果を踏まえて、研究員に対して、安全衛生教育訓練を実施すること。

リスクアセスメント実施の結果、ガスの発生が予見される環境や作業がある場合は、リスク低減措置に加え、ガス検知警報器で安全確認をしながら作業されることを、お勧めいたします。
